UMOJA MUEHLBAUER ACADEMY MÄDCHENTOILETTEN BAU UND SANIERUNG BESTEHENDER TOILETTEN BERICHT

In diesem Dokument werden die Ergebnisse des Baus der neuen Unterkonstruktion für die Mädchentoiletten und der Sanierung der bestehenden Toiletten (3 Lehrertoiletten, 4 Jungentoiletten und ein Pissoir) vorgestellt.

BERICHT ÜBER DEN NEUBAU DES UNTERBAUS DER TOILETTEN UND DIE SANIERUNG DER BESTEHENDEN TOILETTEN

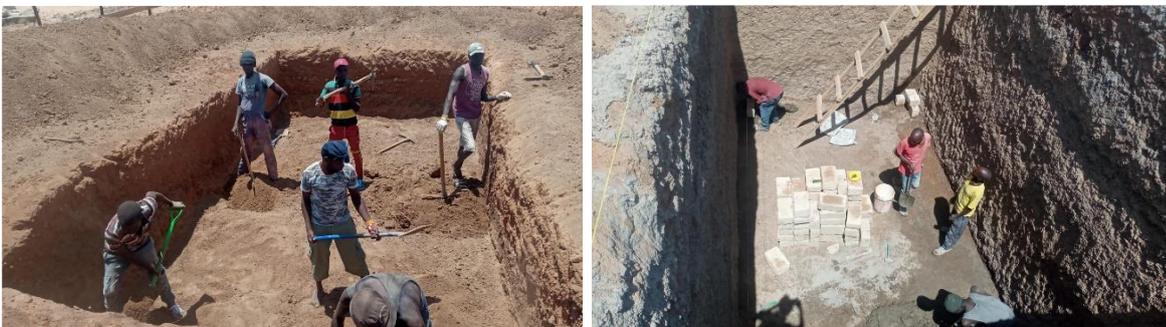
Abb. 1: Ausheben der Grube in 20 Fuß Tiefe

Am Donnerstag, den 25. August, wurde mit dem Aushub der 12 x 20 x 10 Fuß großen Grube begonnen, die ersten 9 x 9 Bruchsteine und Murram wurden geliefert, und der Stein kam ins Rollen.

Die Größe der Grube reichte nur für die 12 Long-Drop-Toiletten aus, und die 4 Flash-Toiletten, die sich an einem Ende im Osten befanden, wurden auf Bodenhöhe belassen.

Die Arbeiten dauerten 12 Tage (ohne Sonntagspausen) bis zum 7. September, als eine Tiefe von 20 Fuß erreicht war.

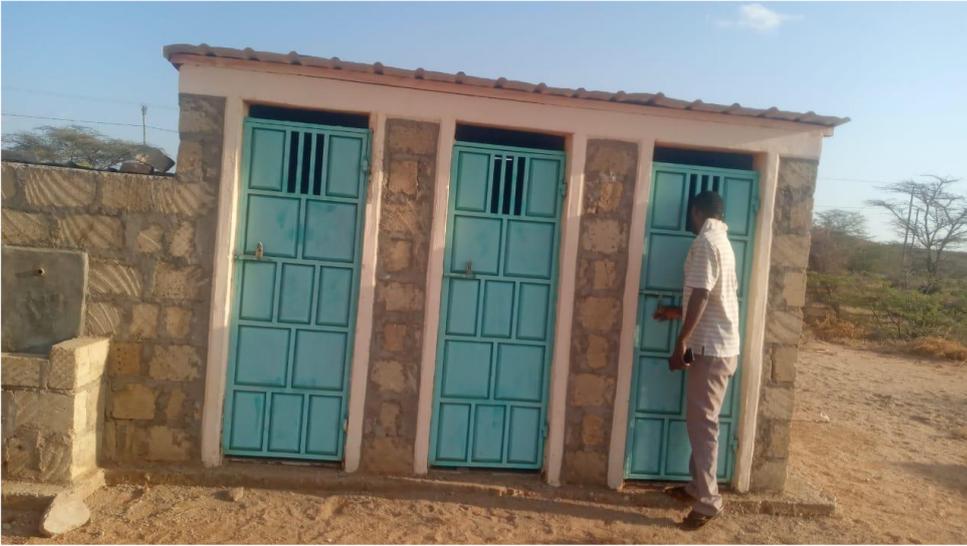
Abb. 2: Die drei zu sanierenden Lehrertoiletten der Schule

Fast zeitgleich begann die Sanierung der Lehrertoiletten mit der Installation eines biologischen Abwassersystems. Das Spezialunternehmen traf am 2. September ein und lieferte die Systeme, woraufhin die Installationsarbeiten begannen.

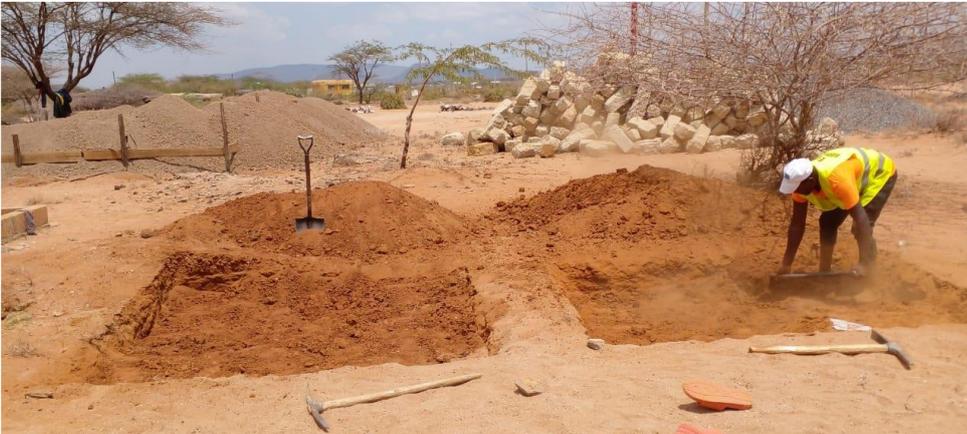
Abb. 3: Grabungsbeginn des Kanalisationssystems für Klärgrube und Sickergrube der Biokläranlage am 2. September 2022.

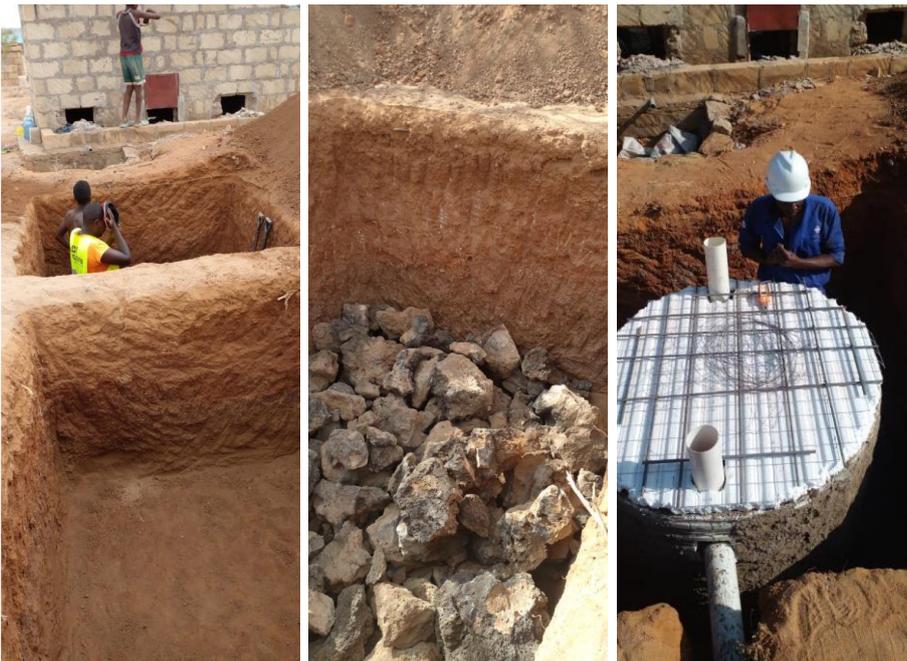
Abb. 4: Sickergruben und Sickerschächte vollständig ausgehoben, mit Steinen befüllt und mit einer biologischen Klärgrube versehen

Die Installation der biologischen Kläranlage dauerte 10 Tage (ohne die Sonntagspausen) und wurde am 13. September abgeschlossen. Für die 3 Lehrertoiletten, die saniert werden sollen, wurden alle Ausrüstungsgegenstände und Klempnerartikel für die Befestigung der WC-Komponenten gekauft und im Lager der Schule gelagert.

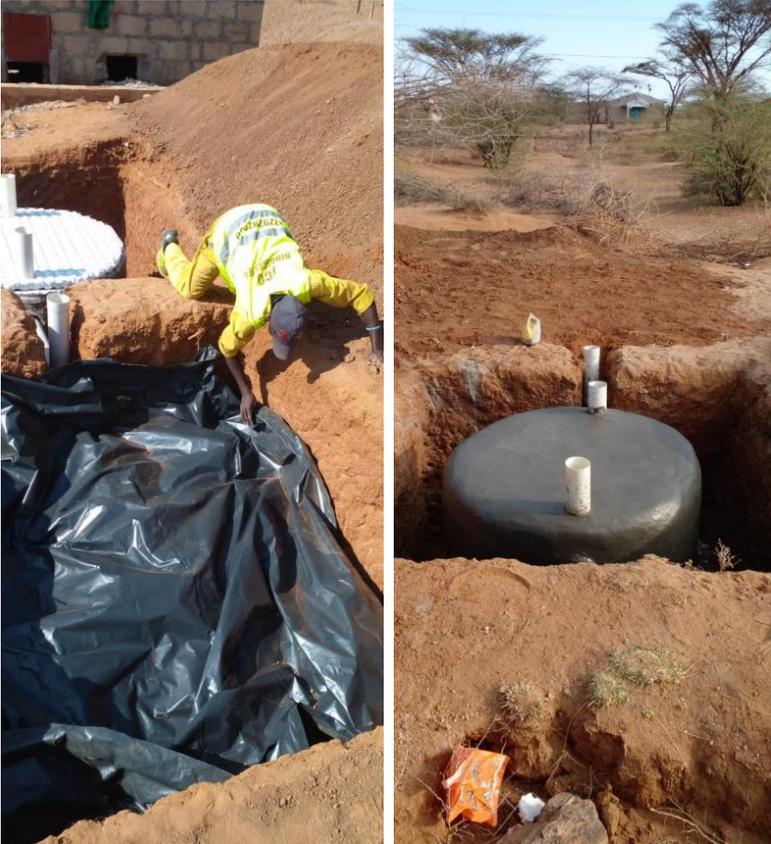
Abb. 5: Letzte Handgriffe an den Einheiten vor dem Abdecken mit Erde

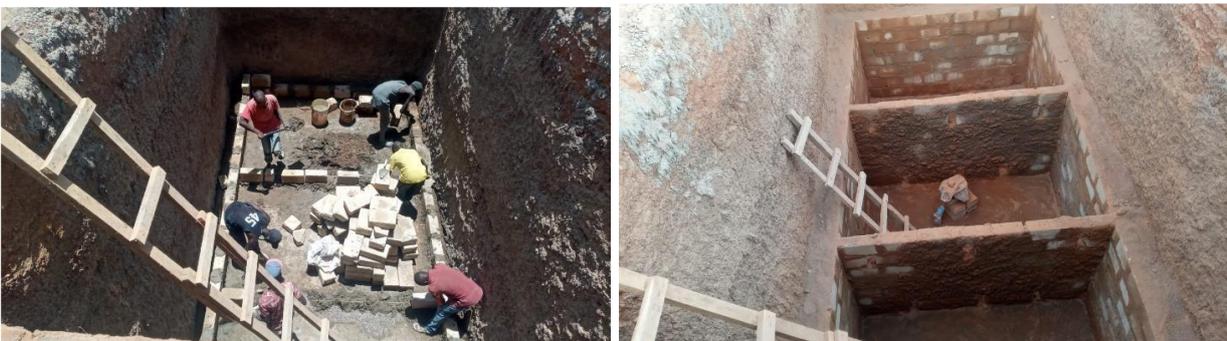
Abb. 6: Konstruktion der Innenwände der Grube

Am 13. September wurde mit dem Bau der Mauerwerkswände in der Grube begonnen. Es wurden 9 x 9 maschinengeschnittene Schwerlastblöcke verwendet. Alle 10 Schichten wurde ein mit D12-Stahl bewehrter Sturz angebracht, um die strukturelle Stabilität zu gewährleisten.

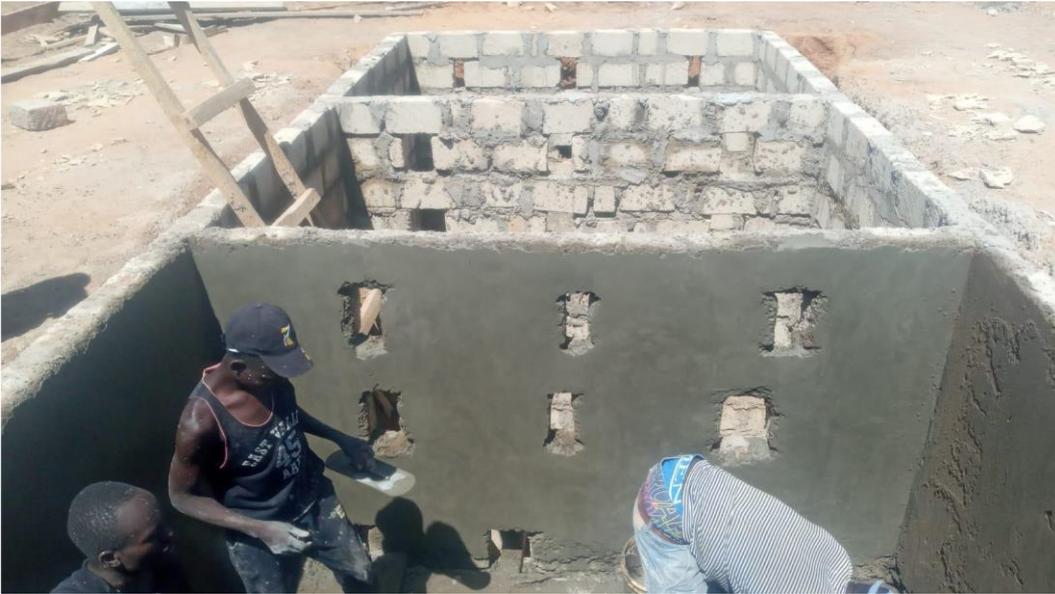
Abb. 7: Perforierte Trennwände verleihen der Struktur zusätzliche Stabilität

In der Mitte wurden zwei perforierte Trennwände angebracht, die sich über die gesamte Breite der Grube erstrecken und für Stabilität sorgen, so dass die Grube wie in drei Abschnitte unterteilt aussieht. Die Perforation in den Wänden dient dazu, dass sich die Stoffe in den beiden septischen Abteilungen

ungehindert vermischen können und ein Gleichgewicht des Volumens aufrechterhalten wird, während sie sich allmählich füllen.

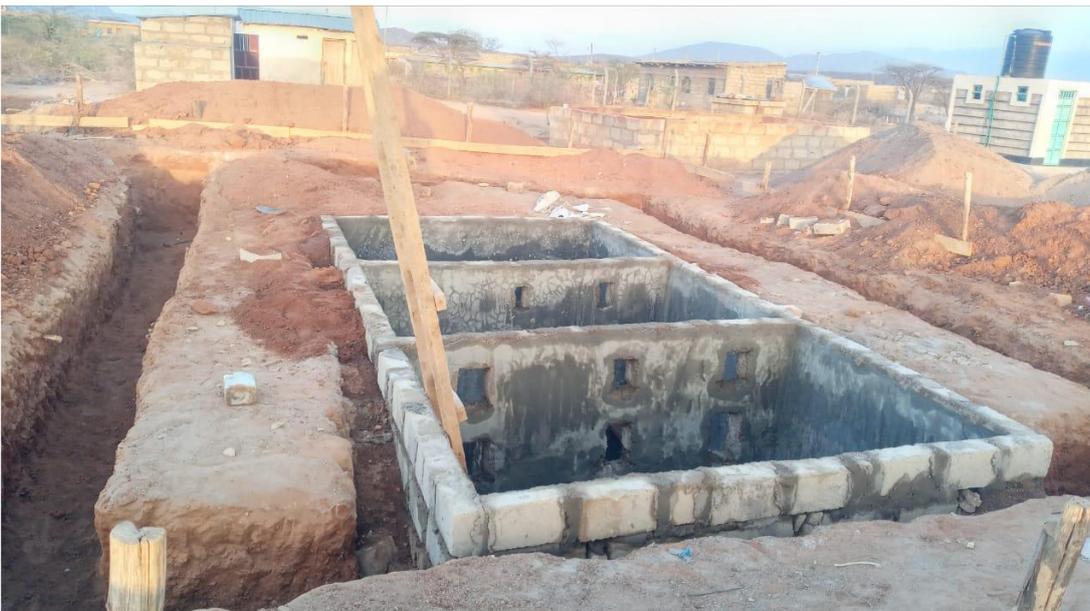
Abb. 8: Die Konstruktion der Innenwände hat das Bodenniveau erreicht, und es wurden glatte Oberflächen mit wasserdichtem Material aufgebracht. Auch der Unterbau des Projekts wurde rundherum ausgehoben.

Der Bau der Wand dauerte 14 Tage und wurde am 28. September abgeschlossen. Die Wände mussten glatt sein, und es wurde ein wasserdichtes Material verwendet, um zu verhindern, dass sich die Wände mit Abwasser vollsaugen und die strukturelle Stabilität beeinträchtigen, wenn die Toilette in Betrieb ist. Außerdem wurden an den Außenwänden einige Abschnitte mit Perforationen versehen, damit ein Minimum an Abwasser in den Boden versickern kann.

Boden sickern kann, um das Auffüllen des Abwassers zu verlangsamen, aber auch, um zu verhindern, dass sich das Abwasser verfestigt und den Betrieb der Absaugung erschwert. Die glatten Oberflächen wurden am 1. Oktober in 3 Tagen fertiggestellt, womit der Bau des Grubenunterbaus abgeschlossen war.

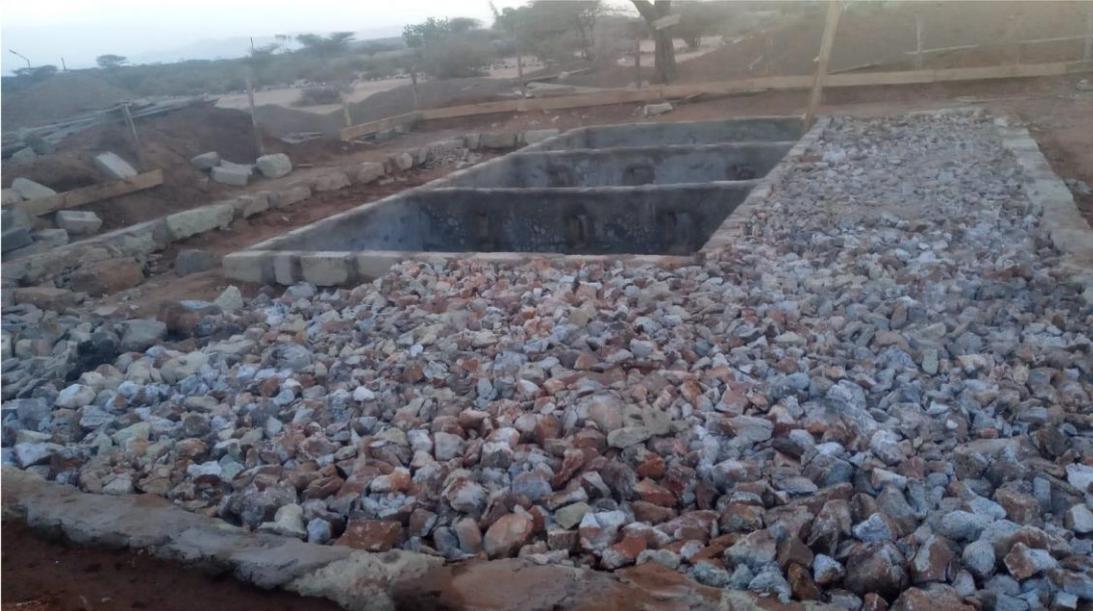
Abb. 9: Fertigstellung der Fundamentblöcke und Aufschüttung des Kerns

Am 3. und 4. Oktober wurden die Grundmauerschichten rundum in der Peripherie hergestellt und fertiggestellt. Am 5. Oktober wurde im Inneren des Gebäudes ein fester Boden aufgebracht. Am 6. und 7. Oktober wurde die Schalung über der Baugrube errichtet, um die Stahlkonstruktion und den Betonguss zu halten.

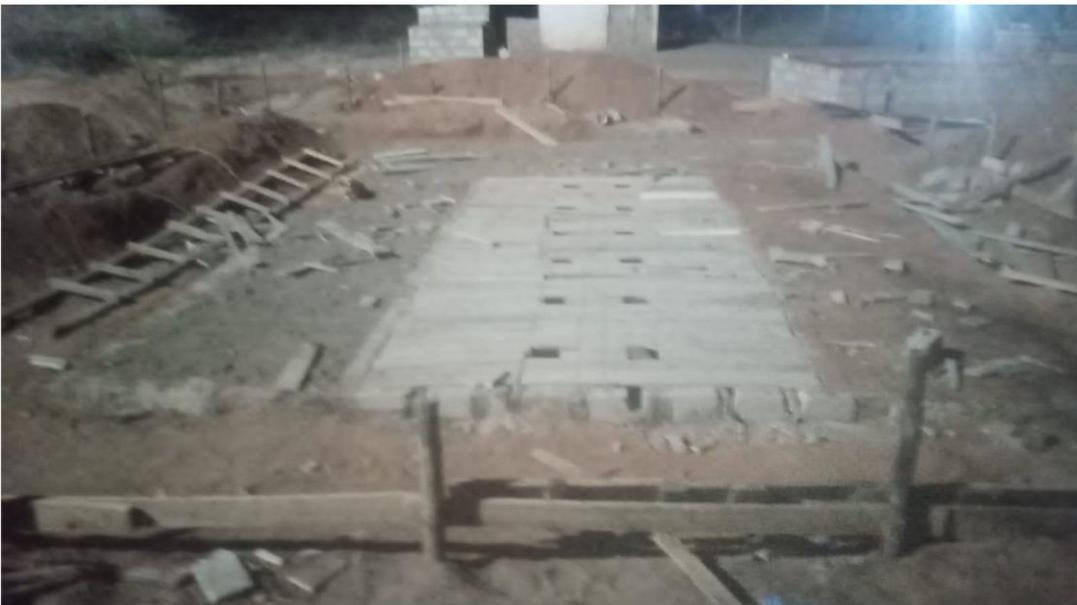
Abb. 10: Fundamentalschalung, die um den oberen Teil der Grube herum angebracht wurde, um Stahl und Beton zu halten

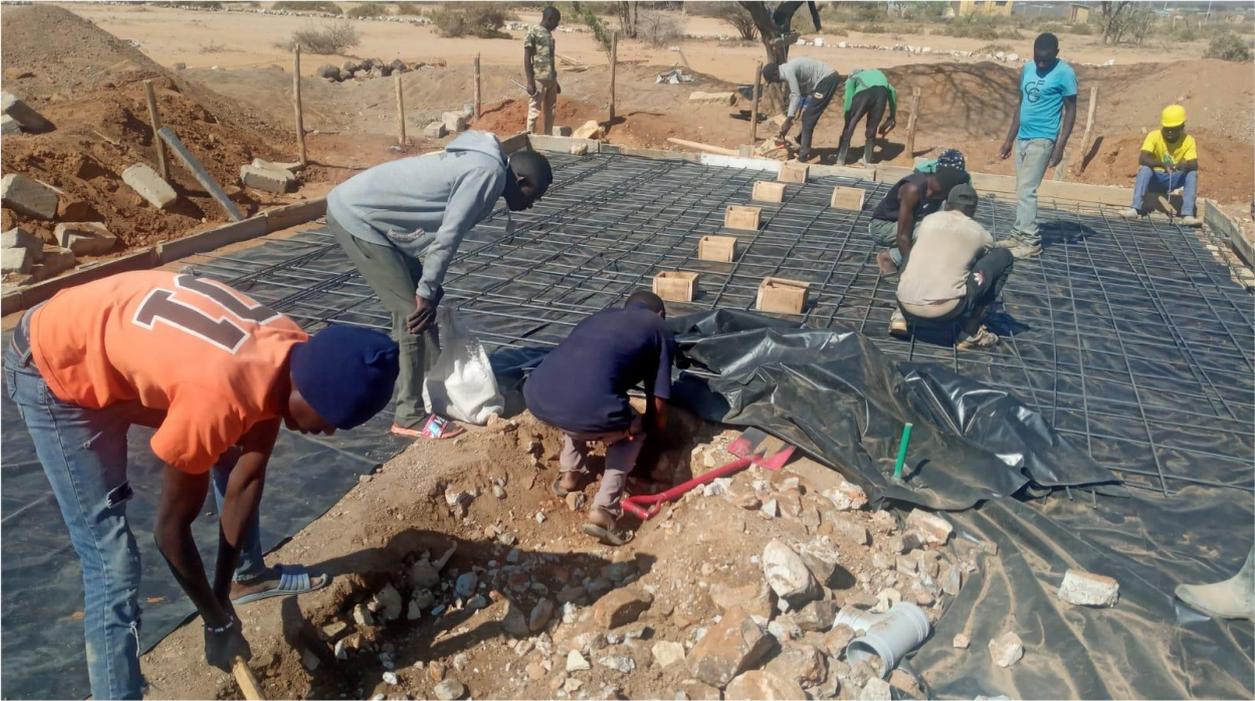
Abb. 11: Murram für die Verblendung aufgebracht, Anti-Termite auf das Murram gegossen, DPC-Material und D12-Stahl verlegt

Am 8. Oktober wurde Murrum auf die Unterlage und die Schalung aufgetragen, um sie zu verblenden. Dann folgten ein DPC-Material und eine D12-Stahlbewehrung für den Boden. Der Aufbau dauerte etwa 3 Stunden.

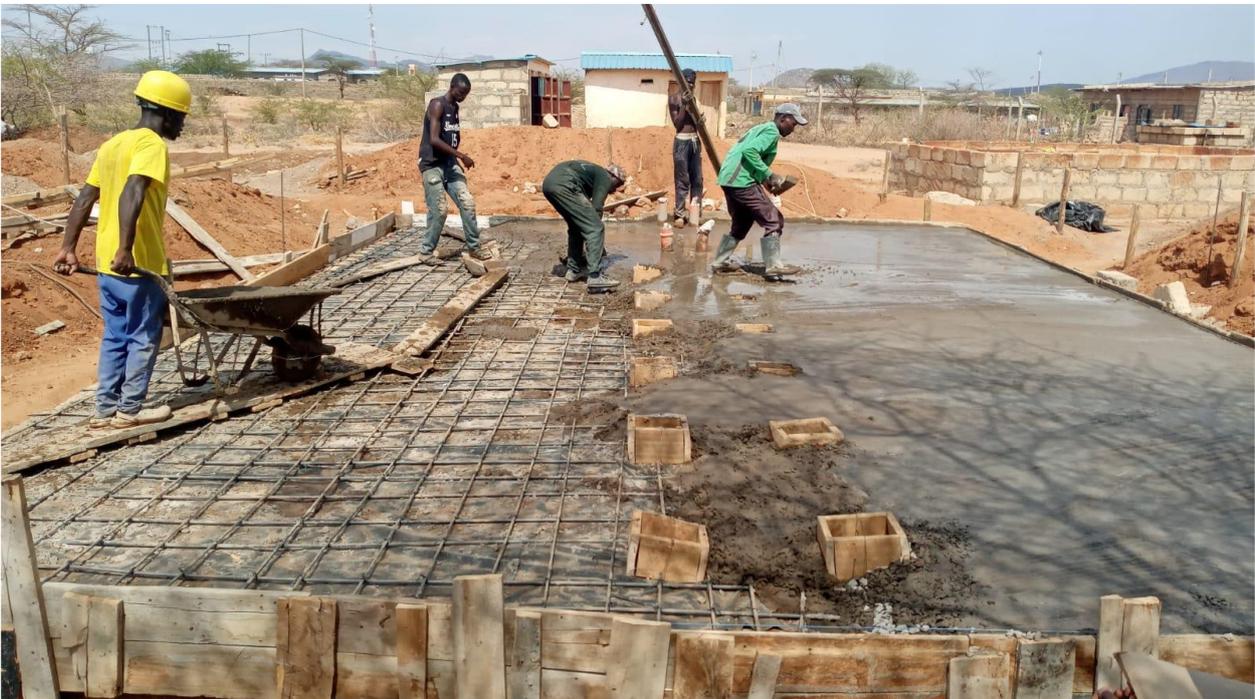
Abb. 12: Betonguss wird aufgetragen

Der nächste Arbeitsschritt war das Aufbringen von Beton. An diesem Tag wurde die Zahl der Arbeiter erhöht, um den betrieblichen Anforderungen gerecht zu werden. Das Gießen ist immer eine sehr mühsame und schwerfällige Arbeit. Abends um 17 Uhr war das Unterbauprojekt abgeschlossen.

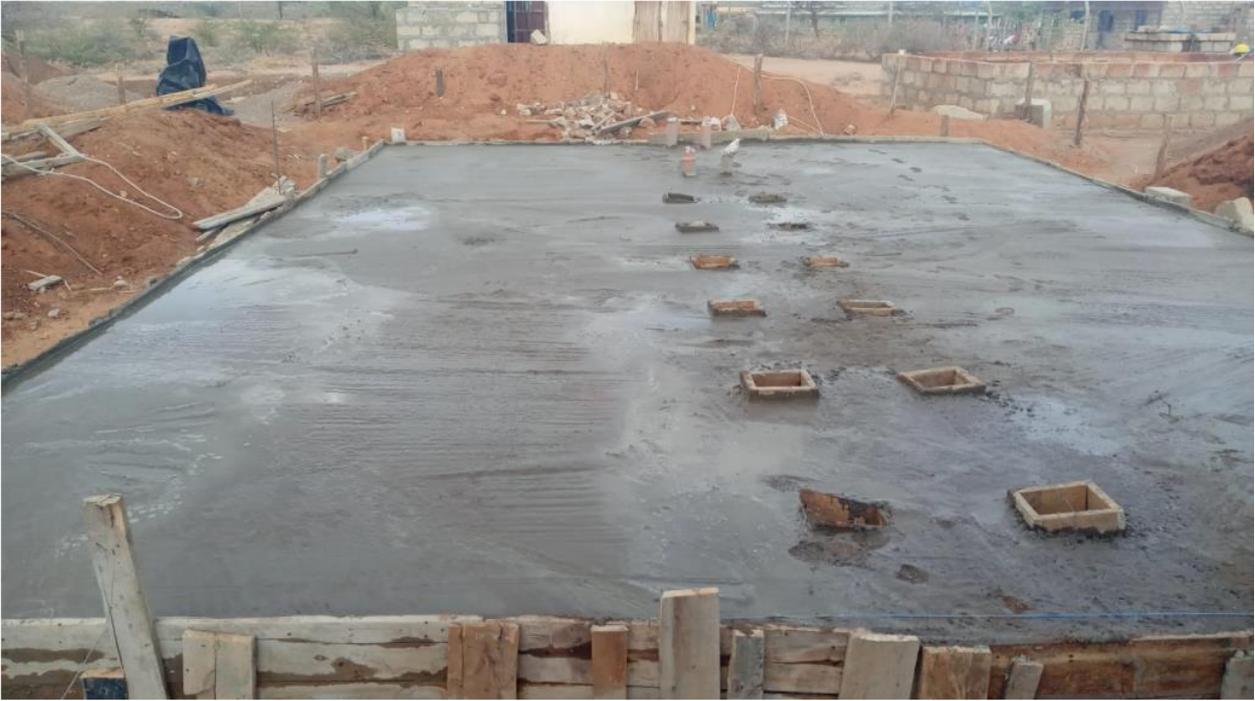
Abb. 13: Die Betonierung der Projektetage ist abgeschlossen und zeigt Platz für 12 lange Toiletten und auf der Ostseite 4 Plätze für Toiletten mit Wasserspülung

Aufgrund der Wichtigkeit der strukturellen Stabilität musste der Boden des Projekts mindestens eine Woche lang aushärten, bevor mit dem Überbau der Mauerungsphase begonnen werden konnte.

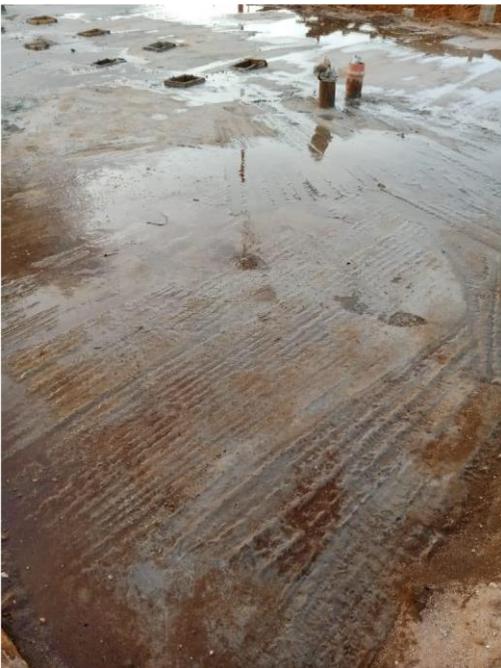
Abb. 14: Aushärtung dauert eine Woche von Sonntag, 9. Oktober bis Samstag, 15. Oktober

Die Aushärtung wird eine Woche dauern, damit die Bodenplatte genügend Wasser aufnehmen und an Festigkeit gewinnen kann.

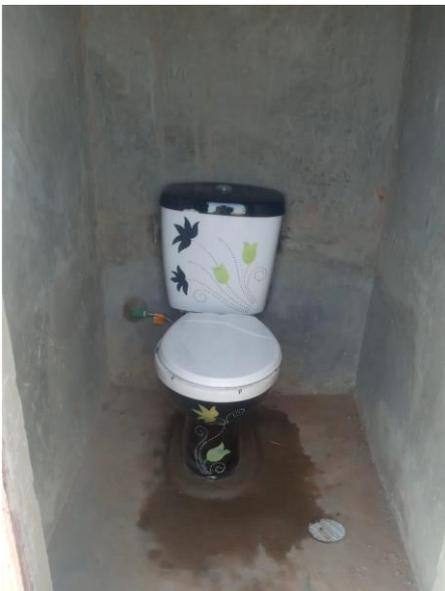
Abb. 15: Die Lehrertoilette. Die Reinigung der Oberfläche wird erfolgen, sobald der Zement, der die Toilette am Boden hält, getrocknet ist. Die Malerarbeiten an den Wänden werden gegen Ende des Hauptprojekts durchgeführt, um ein einheitliches Farbthema festzulegen

Am 3. Oktober wurden die Keramiktoiletten und Waschbecken angebracht und ein Wasseranschluss an das Gebäude hergestellt. Lediglich die Innenwände müssen noch gestrichen werden, und der Vorarbeiter schlug vor, dies zu verschieben, bis das Hauptprojekt, der Bau der Mädchentoiletten, abgeschlossen ist und die Phase der Malerarbeiten erreicht ist, um ein einheitliches Thema zu schaffen.

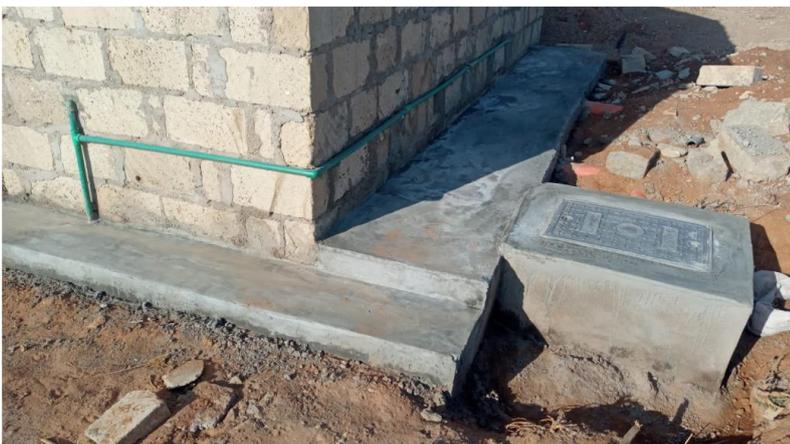
Abb. 16: Die Rohrleitungen und der Anschluss der Biokläranlage durch einen Schacht sind fertiggestellt
